## SECRETARIA DE INFRAESTRUCTURA Y PLANEAMIENTO EDILICIO

OBRA  
French 3614 Proyectos ejecutivos del Programa de obras complementarias

PLANO  
PLANTA 3º PISO CASONA

Arq-12

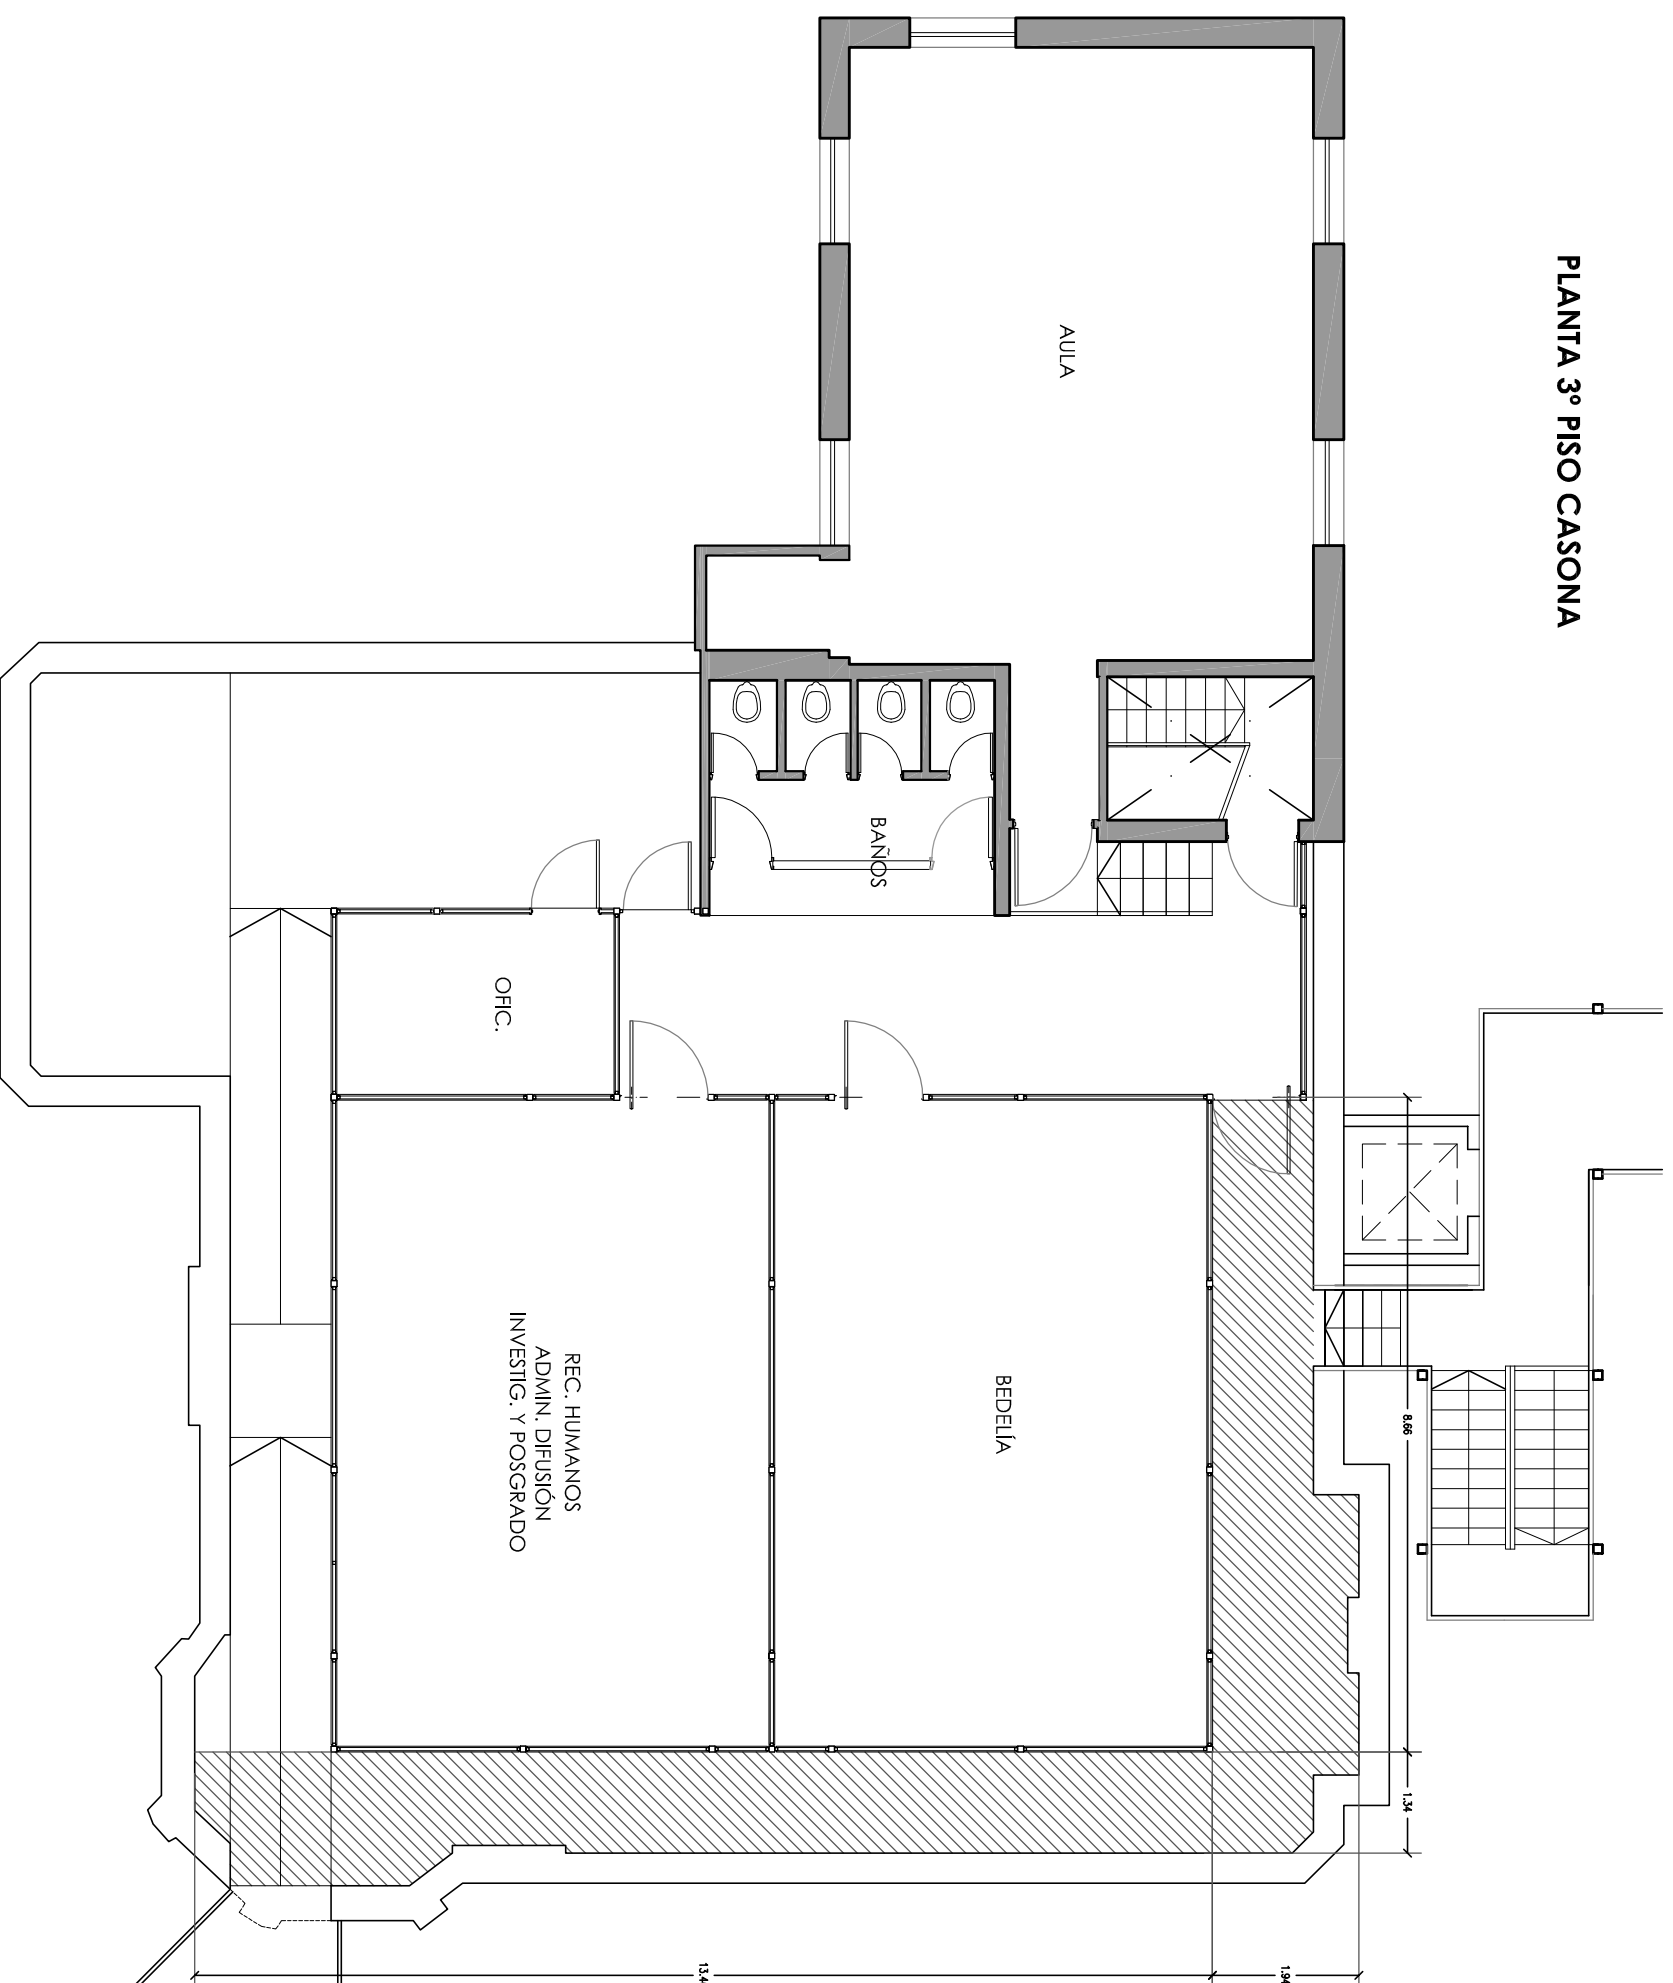
AREA DE INTERVENCION

Se retirarn los paños metalicos que comprenden el piso, se retirara la membrana existente en el area delimitada, de colocara una mano de emulsion asfaltica al solvente, se colocara membrana de 4mm con manto geotextil tanto en piso como en babeteo se colocara nuevamente los paños de piso metalicos.  
Se inspeccionara y repararan los embudos de lluvia que comprendan dicha area de intervencion.  
Recolocar caño de lluvia faltante sobre fachada lateral de la casona, con sus debidas sujeciones.
